Gutachten 03 / xx-xx

Objekt: Einfamilienhaus
Niedrigenergiehaus, Baujahr 1996
XXXXXXXXXXXXXXXXXXXX
XXXXX XXXXXXXXXXXX

Vorgang: Schriftliches Sachverständigen Gutachten

Aufgabenstellung: Starker Schimmelbefall in den Fensterrahmen im Badezimmer , Dachgesch0ß Nord.

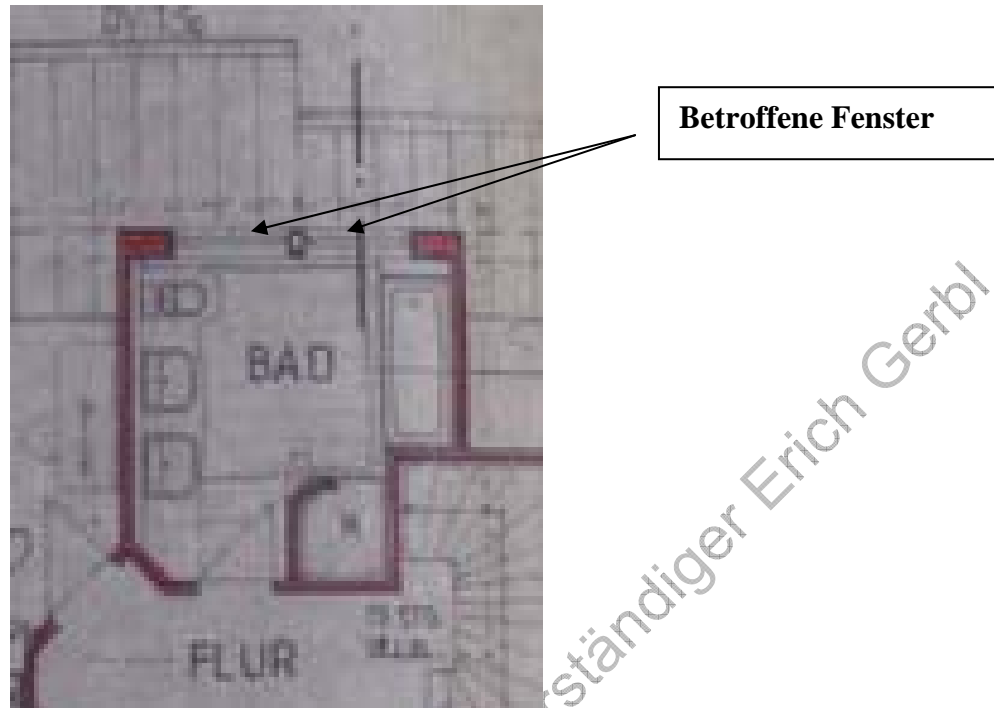
Abb. 3 (Grundriss, Bad betroffene Fenster →)

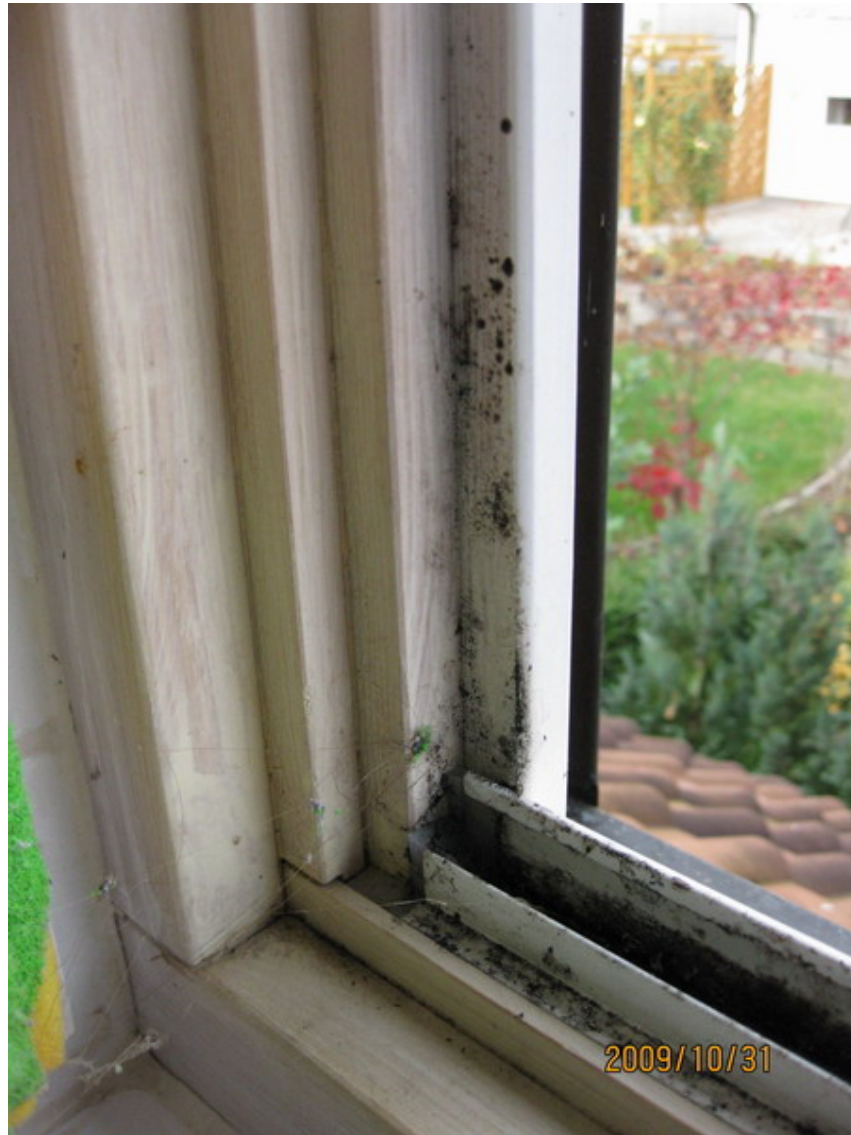
Abb. 4 Fensterrahmen Bad-DG-Nord

Der Schimmelbefall in der Rahmenkonstruktion ist erheblich und auch bereits in tiefere Holzschichten vorgedrungen. Eine Sanierung der betroffenen Fenster ist unter wirtschaftlichen Gesichtspunkten nicht möglich!

Bei dem Befall handelt es sich augenscheinlich um einen Schimmelpilz der Gattung *Stachybotrys*. Auf eine laboranalytische Untersuchung des Schimmels wurde aus Kostengründen verzichtet.

Unter Berücksichtigung aller bauphysikalischen Aspekte kann die Ursache für den Schimmelbefall nur durch Tauwasserausfall über einen längeren Zeitraum entstanden sein. Zu Tauwasserausfall kommt es, wenn wasserdampfgesättigte Luft an kalten Oberflächen vorbei strömt und Wasser an den Bauteilen auskondensiert. Im vorliegenden Fall kann dies nur durch falsches Lüftungsverhalten (gekippte Fenster) entstanden sein. Wasser fällt entlang des Rahmens aus und sammelt sich im unteren Bereich des Fensters (Abb. 4+5), wo es zu einer Dauerdurchfeuchtung und somit über kurz oder lang zur Schimmelbildung kommen muß.

Die Schimmelbildung an den o.a. Fenstern ist auf ein unsachgemäßes Lüftungsverhalten zurück zu führen. Aber auch der allgemeine Pflegezustand der Fenster lässt zu Wünschen übrig, da auch an anderen Fenstern deutliche Schmutzablagerungen bei der Begehung sichtbar waren.

Stellungnahme: Da bereits tiefere Holzschichten (2-5 mm) betroffen sind, ist nur ein Fenstertausch sinnvoll. Die Kosten belaufen sich auf ca. € 2.300,00
