Gutachten 03 / xx-xx

Objekt: Einfamilienhaus
Niedrigenergiehaus, Baujahr 1996
XXXXXXXXXXXXXXXXXXXX
XXXXX XXXXXXXXXXXX

Vorgang: Schriftliches Sachverständigen Gutachten

Aufgabenstellung: Starker Schimmelbefall in den Fensterrahmen im Badezimmer , Dachgesch0ß Nord.

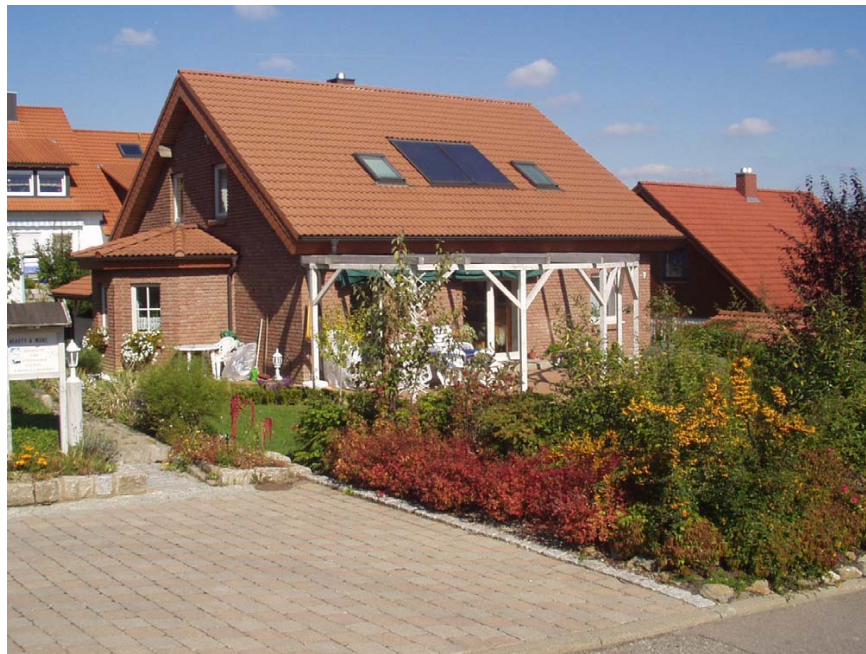
Abb. 1

Vorbemerkungen: Bei der betroffenen Objekt handelt es sich um ein Einfamilienhaus (Abb. 1) welches 1996 in Massivbauweise mit Wärmedämmung als Niedrigenergiehaus errichtet wurde. Das Gebäude ist mit einer zentralen Lüftungsanlage ausgestattet.
Das betroffene Zimmer (Bad) Abb. 2) befindet sich im Dachgeschoß auf der Nordseite und hat eine Nettfläche von 3,5 m² bei einer Raumhöhe von 2,5 m.
